**ПАСПОРТ ДОСТУПНОСТИ № 11**  
**объекта социальной инфраструктуры (ОСИ)**  
***Дружина «Парус» корпус №4***

**ПАСПОРТ ДОСТУПНОСТИ  
объекта социальной инфраструктуры (ОСИ)  
№ 11**

**АКТ ОБСЛЕДОВАНИЯ  
объекта социальной инфраструктуры  
К ПАСПОРТУ ДОСТУПНОСТИ ОСИ  
№ 11**

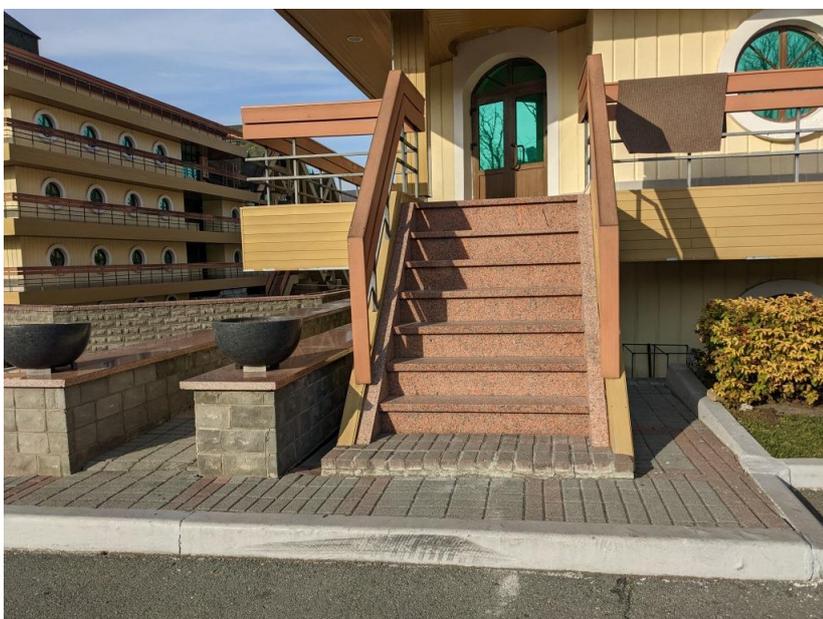
Фото 2.1

Перед лестницей, расположенной перед входной площадкой расположен бордюр высотой более 0,014 м (0,167 м), не дублирующийся бордюром пандусом или плавным понижением.

Перед подъемом и спуском на лестницу, расположенную перед входной площадкой, отсутствуют предупреждающие тактильно-контрастные указатели. Поручни лестницы, расположенной перед входной площадкой, расположены на высоте более 0,9 м (1,24 м), не имеют завершающих горизонтальных окончаний, выступающих за края марша на 0,3 м. Краевые ступени лестницы, расположенной перед входной площадкой, не обозначены контрастно. Высота ступеней лестницы, расположенной перед входной площадкой, более 0,15 м (до 0,275 м). Перед входной площадкой отсутствует пандус или подъемное устройство. Перед входом в здание отсутствует наружное вызывное устройство или средство связи с персоналом учреждения. Перед входной дверью отсутствуют предупреждающие тактильно-контрастные напольные указатели. Ширина проема створки входной двери менее 0,9 м в свету (0,645 м). Высота порога входной двери более 0,014 м (0,017 м). Входная дверь не обеспечивает задержку автоматического закрывания продолжительностью не менее 5 с. Ручка входной двери не контрастна относительно дверного полотна. Перед дверью в тамбуре отсутствуют предупреждающие тактильно-контрастные

напольные указатели. На прозрачных полотнах двери в тамбуре отсутствует контрастная маркировка. Высота порога двери в тамбуре более 0,014 м (0,018 м).

В связи с архитектурными особенностями здания решения по адаптации нецелесообразны. Рекомендуется перенести все зоны оказания услуг для инвалидов в другие жилые корпуса.

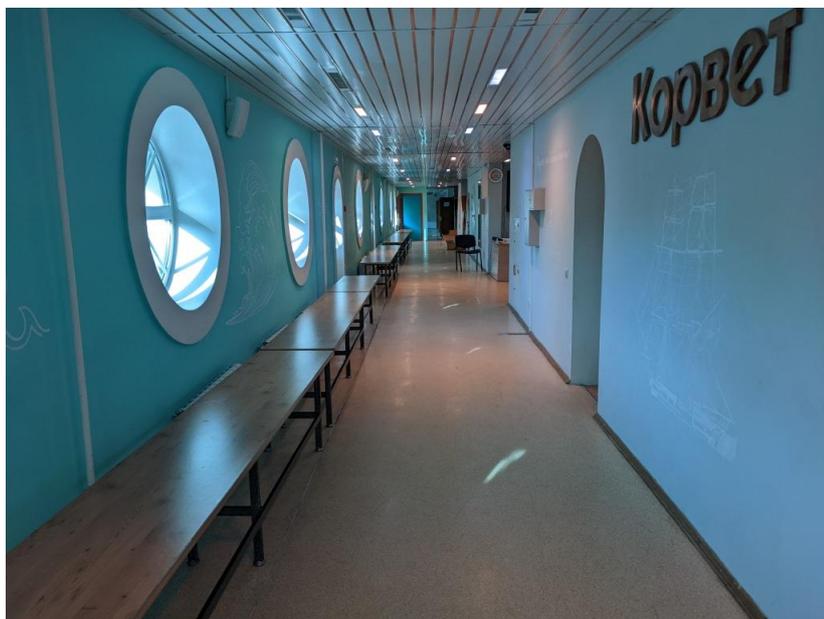
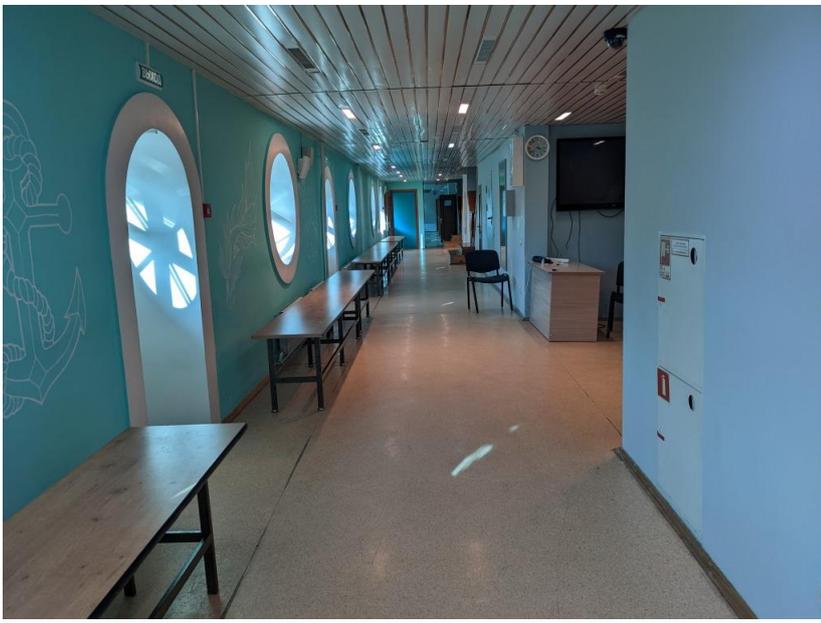
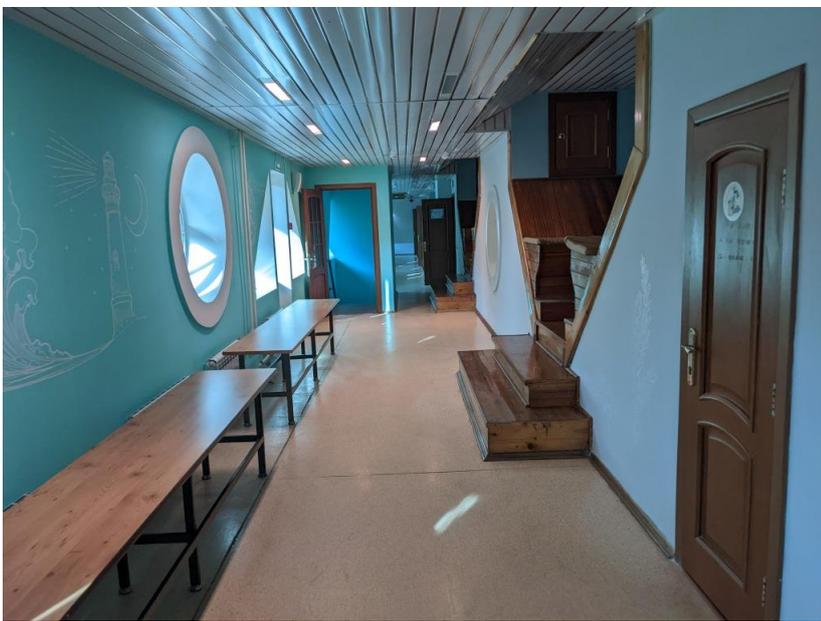
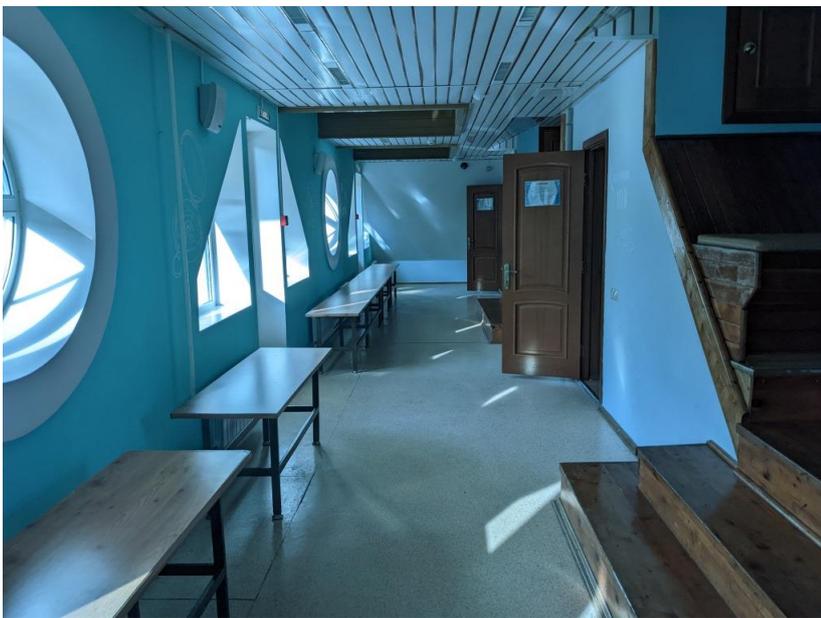
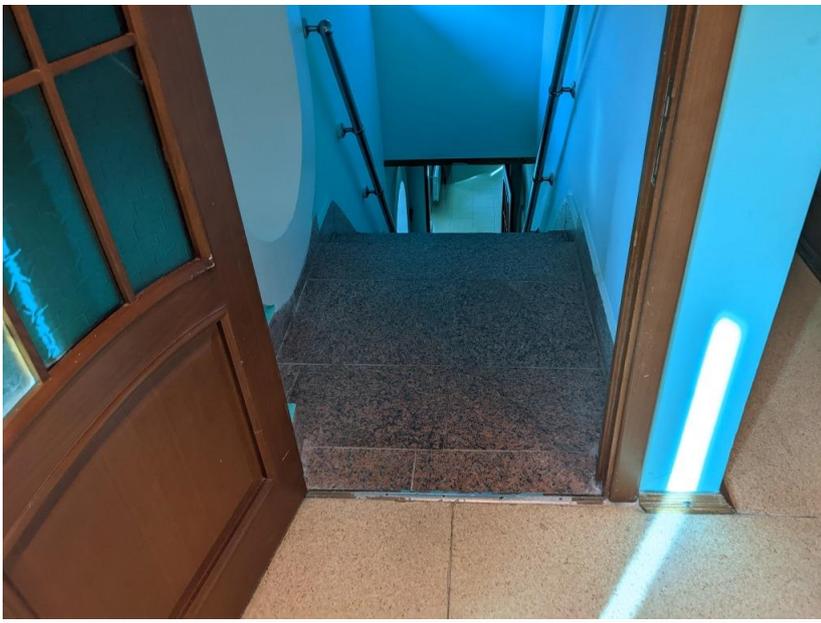
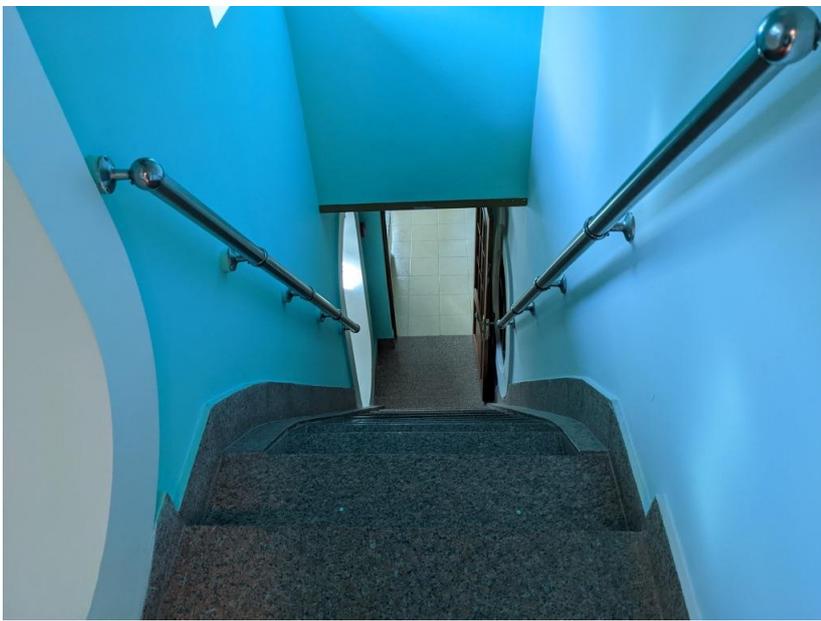
На путях движения в коридорах перед каютами расположены выступающие части лестниц, не обозначенные тактильно. Ширина проема коридора, ведущего к санузлам на 2-м этаже, в свету менее 0,9 м (0,875 м). Перед подъемами и спусками на внутренние лестницы отсутствуют предупреждающие тактильно-контрастные указатели. Отсутствует маркировка краевых ступеней внутренних лестниц. На боковой поверхности поручней внутренних лестниц отсутствуют рельефные обозначения этажей. Внутренние лестницы не дублируются лифтами или подъемниками. Высота ступеней некоторых внутренних лестниц более 0,17 м (до 0,245 м). Поручни межэтажной лестницы расположены на высоте более 0,9 м (1,16 м). На участках пола перед дверьми, расположенными фронтально на путях движения внутри здания, отсутствуют предупреждающие тактильно-контрастные указатели. Ширина проемов дверей, расположенных перед лестницами, ведущими к коридорам нижних этажей, в свету менее 0,9 м (0,76 м). Лестницы на путях эвакуации не обозначены контрастно. Лестницы на эвакуационных выходах не дублируются пандусами. Ширина проемов некоторых эвакуационных дверей в свету менее 0,9 м (0,80 м). Перед эвакуационными выходами расположены пороги и ступени высотой более 0,014 м (0,05 и 0,043 м).

Ширина дверных проемов на входах в каюты в свету менее 0,8 м (верхние - 0,665 м, нижние - 0,698 м). Перед нижними каютами расположены необозначенные контрастно и тактильно лестницы, не дублирующиеся пандусами.

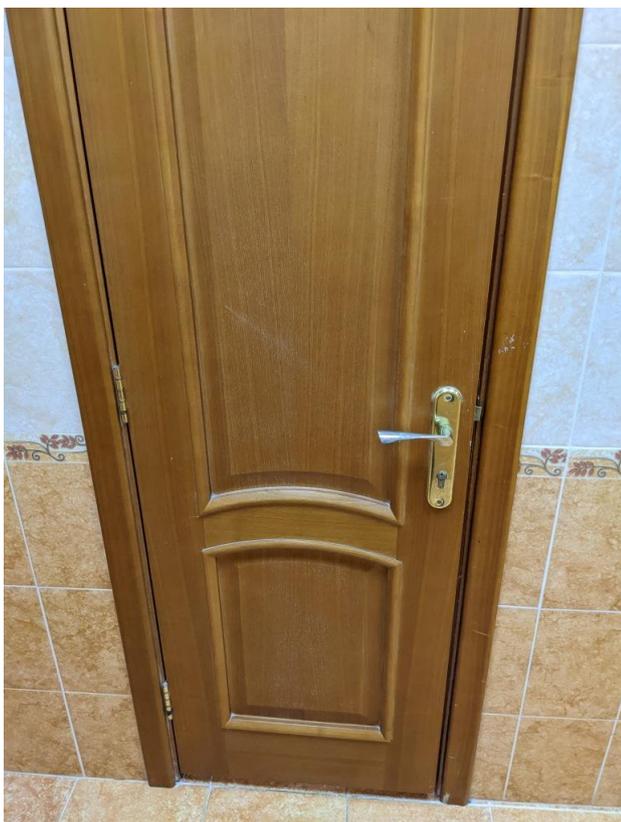
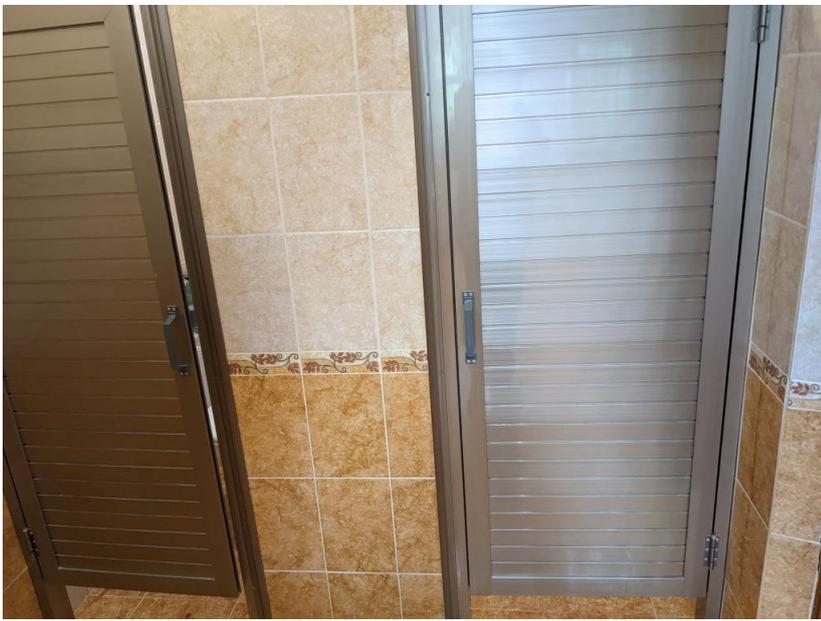
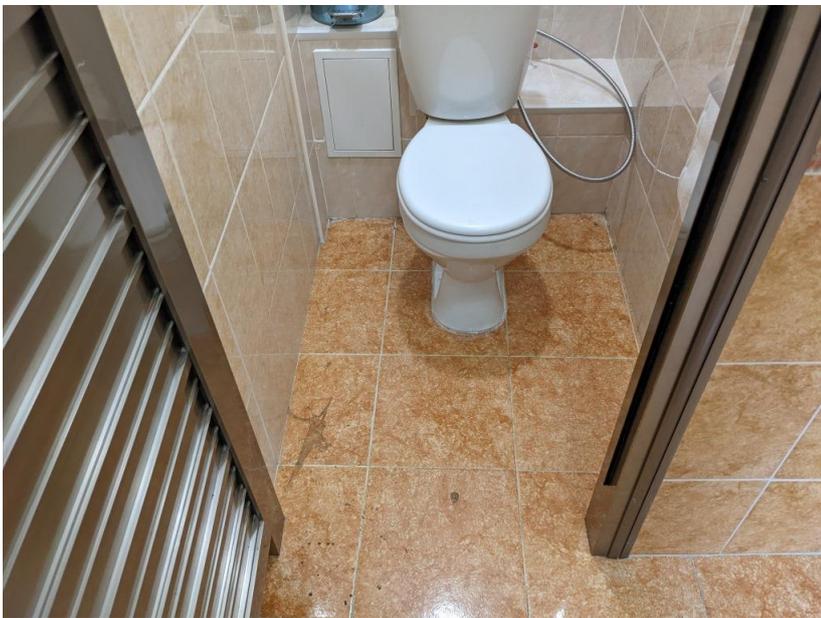
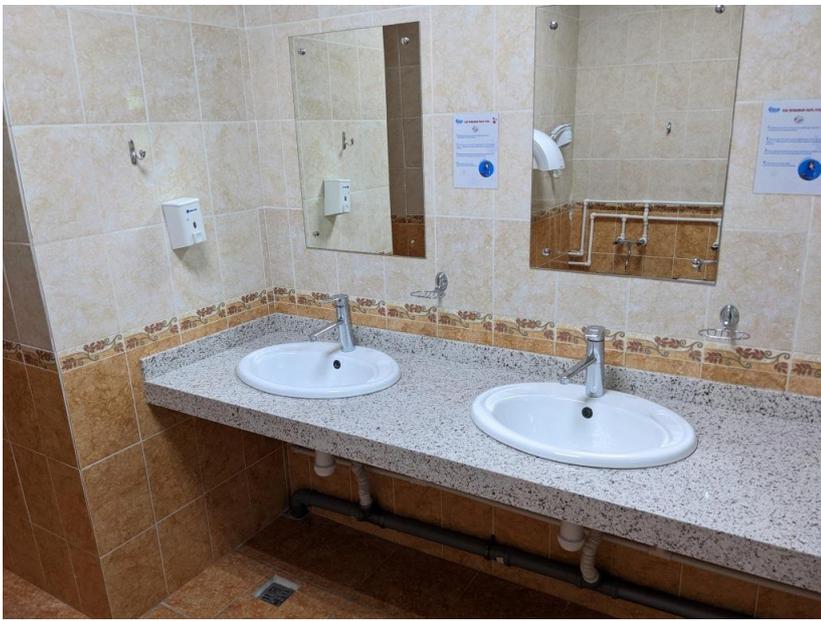
Ручки дверей в туалетные кабины не контрастны относительно дверных полотен. Ширина дверных проемов в туалетные комнаты и кабины в свету менее 0,9 м (в туалетные комнаты - 0,56-0,60 м, в туалетные кабины - 0,58-0,77 м). Сбоку от унитазов в туалетных кабинах отсутствует пространство для размещения кресла-коляски шириной не менее 0,8 м. Туалетные комнаты не оборудованы держателями для костылей. Туалетные комнаты не оборудованы системами тревожной сигнализации или системами двухсторонней громкоговорящей связи. Сидения унитазов в туалетных кабинах расположены на высоте менее 0,45 м (0,415-0,42 м). Сушилки для рук в туалетных кабинах расположены на высоте более 1,1 м (1,25-1,45 м). На дверях в некоторые туалетные кабины обустроены шпингалеты. На дверях в душевые обустроены шпингалеты. Ширина проемов в душевые в свету менее 0,9 м (0,59 м). Высота порогов дверей в душевые более 0,014 м (0,04-0,05 м). Душевые не оборудованы переносным или закрепленным на стене складным сиденьем, настенными поручнями. Душевые не оборудованы системами тревожной сигнализации или системой двухсторонней громкоговорящей связи. Крючки для одежды в душевых обустроены на высоте более 1,3 м (1,65 м). В душевых обустроены смесители вентильного типа с отдельным управлением горячей и холодной водой. Рядом с входами в помещения, предполагающиеся для доступа инвалидов, отсутствуют информирующие тактильные таблички для идентификации помещений с использованием рельефно-линейного шрифта, а также рельефно-точечного шрифта Брайля. Рядом с входом в здание отсутствует вывеска с информацией об учреждении, выполненная рельефно-графическим и рельефно-точечным способом с применением шрифта Брайля.

В связи с архитектурными особенностями здания решения по адаптации нецелесообразны. Рекомендуется перенести все зоны оказания услуг для инвалидов в другие жилые корпуса.
