ПАСПОРТ ДОСТУПНОСТИ № 10
объекта социальной инфраструктуры (ОСИ)
Дружина «Парус» корпус №3

- 1.1. Наименование (вид) объекта: Дружина «Парус» корпус №3
- 1.2. Адрес объекта: г. Владивосток, ул. Артековская, д. 10
- 1.3. Сведения о размещении объекта:
- отдельно стоящее здание 4 этажа, 2525,3 кв. м
- наличие прилегающего земельного участка (да, нет)
- 1.4. Год постройки здания 2013 г., последнего капитального ремонта - не проводился
- 1.5. Дата предстоящих плановых ремонтных работ: текущего 2023-2025 гг., капитального – _____

**АКТ ОБСЛЕДОВАНИЯ
объекта социальной инфраструктуры
К ПАСПОРТУ ДОСТУПНОСТИ ОСИ
№ 10**

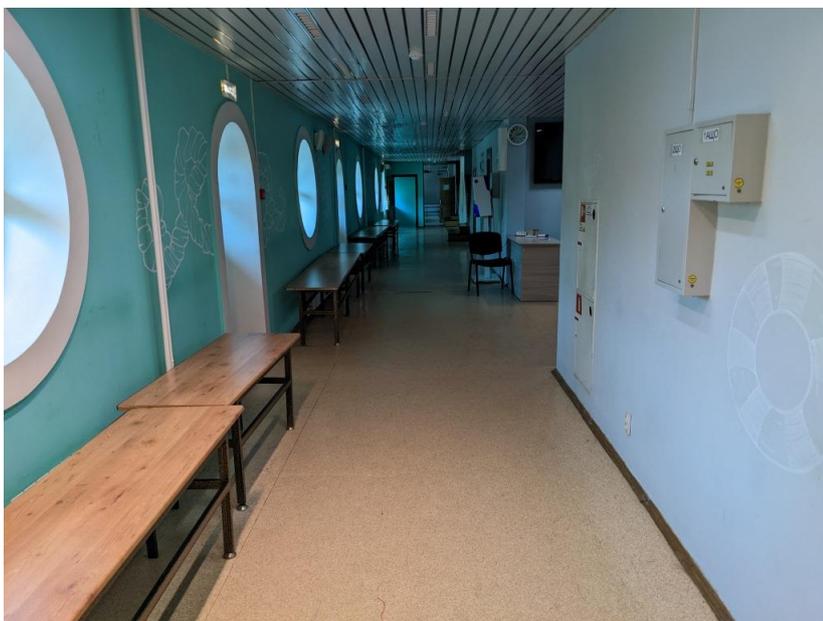
Фото 3.1

На путях движения в коридорах перед каютами расположены выступающие части лестниц, не обозначенные тактильно. Ширина проема коридора, ведущего к санузлам на 2-м этаже, в свету менее 0,9 м (0,895 м). Перед подъемами и спусками на внутренние лестницы отсутствуют предупреждающие тактильно-контрастные указатели. Отсутствует маркировка краевых ступеней внутренних лестниц. На боковой поверхности поручней внутренних лестниц отсутствуют рельефные обозначения этажей. Внутренние лестницы не дублируются лифтами или подъемниками. Высота ступеней некоторых внутренних лестниц более 0,17 м (до 0,245 м). Поручни межэтажной лестницы расположены на высоте более 0,9 м (1,11 м). На участках пола перед дверьми, расположенными фронтально на путях движения внутри здания, отсутствуют предупреждающие тактильно-контрастные указатели. Ширина проемов дверей, расположенных перед лестницами, ведущими к коридорам нижних этажей, в свету менее 0,9 м (0,76 м). Лестницы на путях эвакуации не обозначены контрастно. Лестницы на эвакуационных выходах не дублируются пандусами. Ширина проемов некоторых эвакуационных дверей в свету менее 0,9 м (0,8 м). Перед эвакуационными выходами расположены пороги и ступени высотой более 0,014 м (0,07 и 0,088 м).

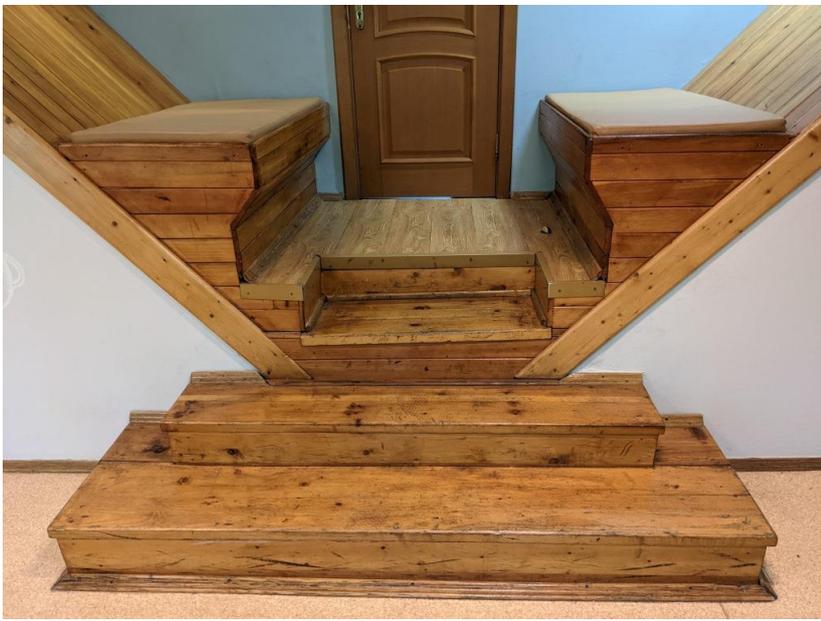
Фото 4.5

Ширина дверных проемов на входах в каюты в свету менее 0,8 м (верхние - 0,698 м, нижние - 0,667 м). Перед нижними каютами расположены необозначенные контрастно и тактильно лестницы, не дублирующиеся пандусами.

В связи с архитектурными особенностями здания решения по адаптации нецелесообразны. Рекомендуются перенести все зоны оказания услуг для инвалидов в другие жилые корпуса.

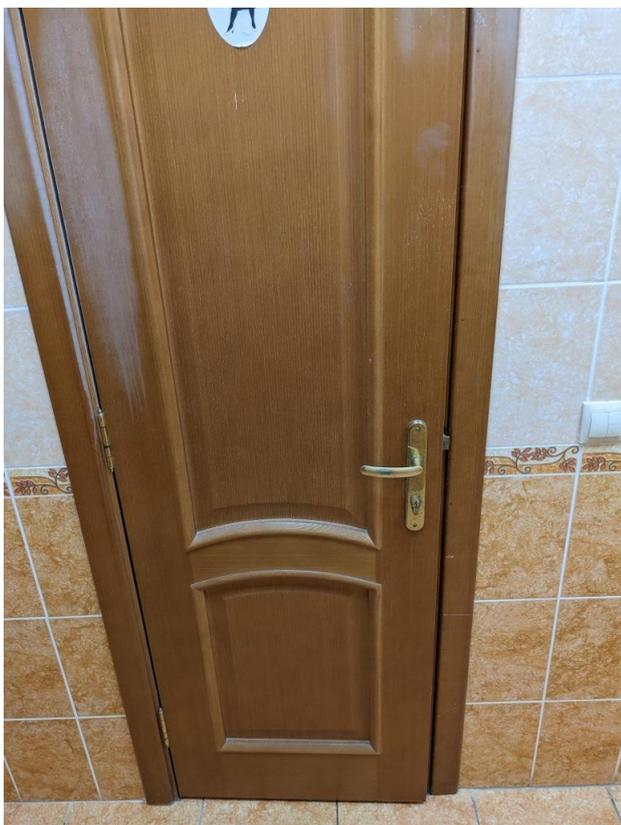
Фото 5.1

Ручки дверей в туалетные кабины не контрастны относительно дверных полотен. Ширина дверных проемов в туалетные комнаты и кабины в свету менее 0,9 м (в туалетные комнаты - 0,557-0,594 м, в туалетные кабины - 0,76-0,775 м). Сбоку от унитазов в туалетных кабинах отсутствует пространство для размещения кресла-коляски шириной не менее 0,8 м. Туалетные комнаты не оборудованы держателями для костылей. Туалетные комнаты не оборудованы системами тревожной сигнализации или системами двухсторонней громкоговорящей связи. Сидения унитазов в туалетных кабинах расположены на высоте менее 0,45 м (0,415-0,42 м). Сушилки для рук в туалетных кабинах расположены на высоте более 1,1 м (1,26-1,45 м). На дверях в некоторые туалетные кабины обустроены шпингалеты. На дверях в душевые обустроены шпингалеты. Ширина проемов в душевые в свету менее 0,9 м (0,59 м). Высота порогов дверей в душевые более 0,014 м (0,025 м). Душевые не оборудованы переносным или закрепленным на стене складным сиденьем, настенными поручнями. Душевые не оборудованы системами тревожной сигнализации или системой двухсторонней громкоговорящей связи. Крючки для одежды в душевых обустроены на высоте более 1,3 м (1,58-1,60 м). В душевых обустроены смесители вентильного типа с отдельным управлением горячей и холодной водой. Рядом с входами в помещения, предполагающиеся для доступа инвалидов, отсутствуют информирующие тактильные таблички для идентификации помещений с использованием рельефно-линейного шрифта, а также рельефно-точечного шрифта Брайля. Рядом с входом в здание отсутствует вывеска с информацией об учреждении, выполненная рельефно-графическим и рельефно-точечным способом с применением шрифта Брайля.

В связи с архитектурными особенностями здания решения по адаптации нецелесообразны. Рекомендуется перенести все зоны оказания услуг для инвалидов в другие жилые корпуса.

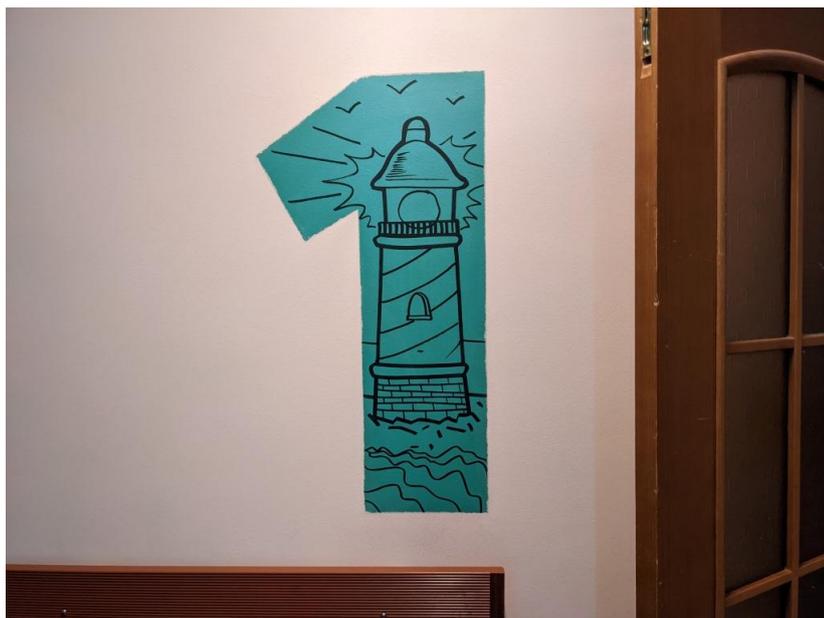
Фото 6.2

6.1	Визуальные средства	есть	6.1-6.13		Замечания отсутствуют.	-	-	-
6.2	Акустические средства	есть	6.14		Замечания отсутствуют.	-	-	-
6.3	Тактильные средства	нет		6.5.9 , 6.3.6	Рядом с входами в помещения, предполагающиеся для доступа инвалидов, отсутствуют информирующие тактильные таблички для идентификации помещений с использованием рельефно-линейного шрифта, а также рельефно-точечного шрифта Брайля.	С	В связи с архитектурными особенностями здания решения по адаптации нецелесообразны. Рекомендуются перенести все зоны оказания услуг для инвалидов в другие жилые корпуса.	Организация альтернативной формы обслуживания
